| KULTURNÍ DŮM, SVINČANÝ ST. 2021 | STUPEN : OHLÁŠENÍ |
| ÚPRAVA VSTUPU DO KULTURNÍHO DOMU | C. ZAK. 332016 |
| VÝZNUT ZB OPĚRNYCH STĚN | DATAUM |
| 1:50 | D.1.2.02 |

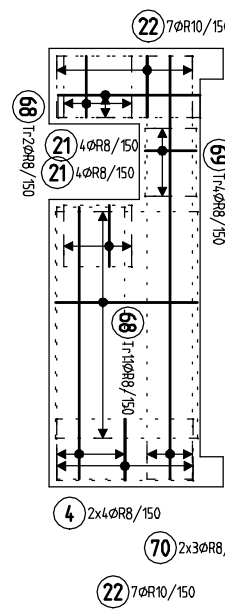
POHLADY VÝKRESY  
SCHODIŠTĚ STUPNĚ S PROTISKLUZOVOU ÚPRAVOU  
KROVÍ: 35 mm  
BETON: C20/25 - XA1  
OCEL: R 10505 (B4500)
